反射光裁判事例調査レポート 2

(野立て発電所の反射熱によるトラブル)

このレポートは太陽光パネルの反射光が原因で争われた裁判の記録を、フルアイズ株式会社が独自に調査したものです。

2017年1月30日

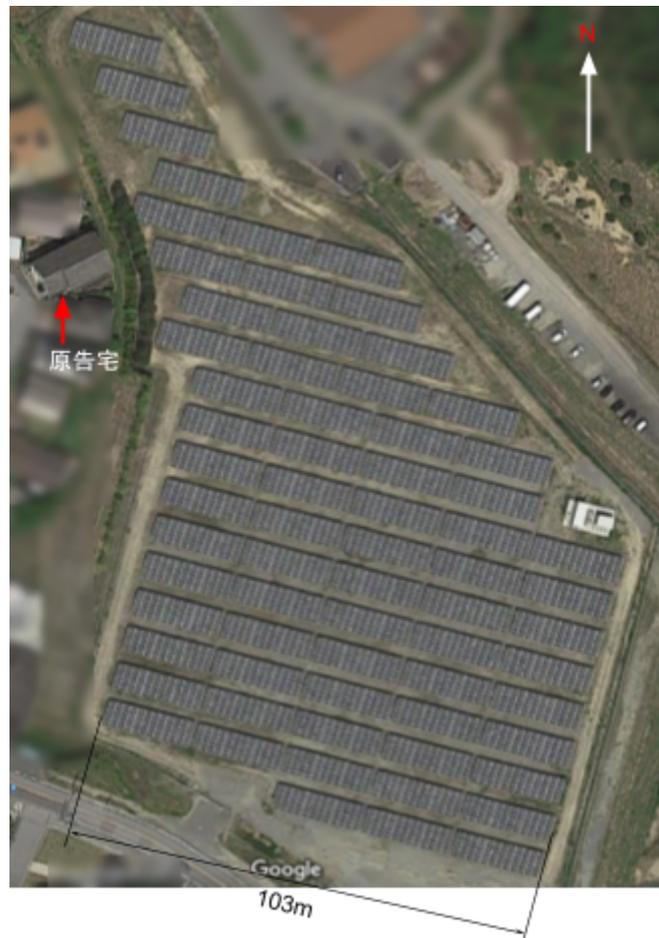
図1の航空写真のように、大規模な太陽光発電所の西側に原告宅が位置しています。現在は発電所と原告宅の間に植栽が植えられて反射光を防いでいますが、問題発生時は植栽はありませんでした（図2）。

図1：現地の航空写真（google mapsより）

また、現地ではトラブル発生後に太陽光パネルからの反射光を防ぐための植栽が植えられました（図 1、2）。裁判資料では、植えられた次の年には夏の平均室温が3.2度下がったとあります。

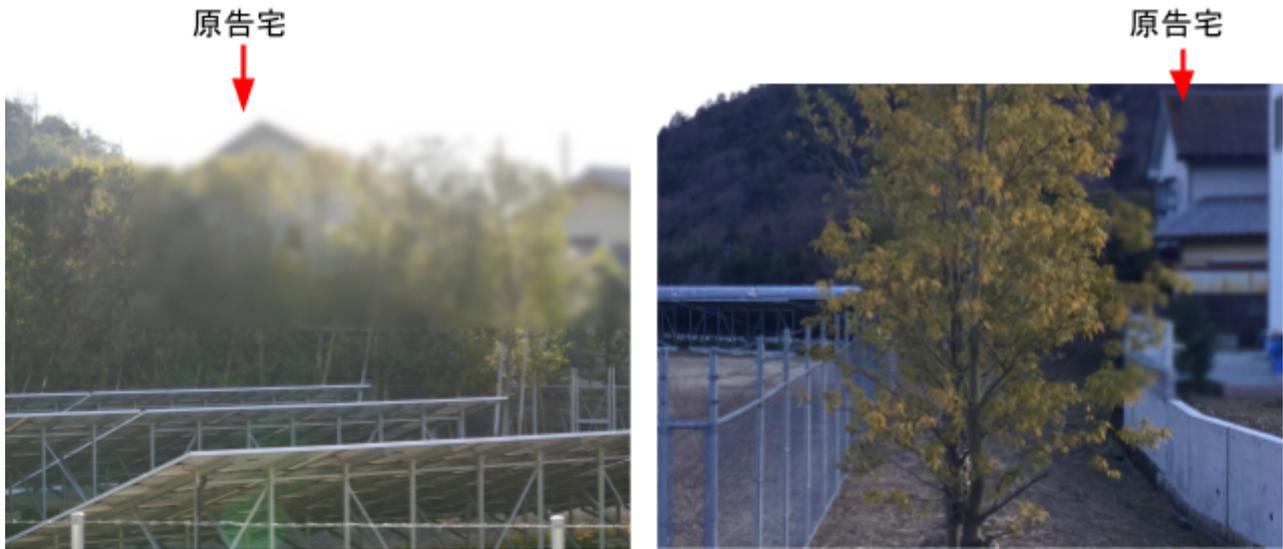
図2：発電所と原告宅の現地写真

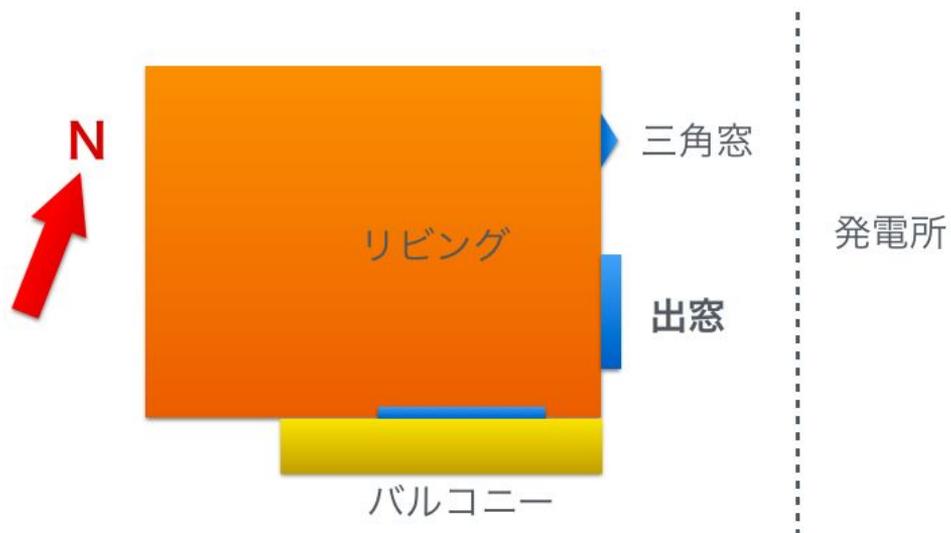
問題となったのは原告宅2階のリビングで、東側に狭い三角窓と広い出窓、南側にバルコニーに面した窓があります。南側の窓は隣家に遮られる（または反射光がもともと差し込まない）ため、主に東側の出窓へ反射光が差し込むことが問題とされています。

図3：原告宅の概念図

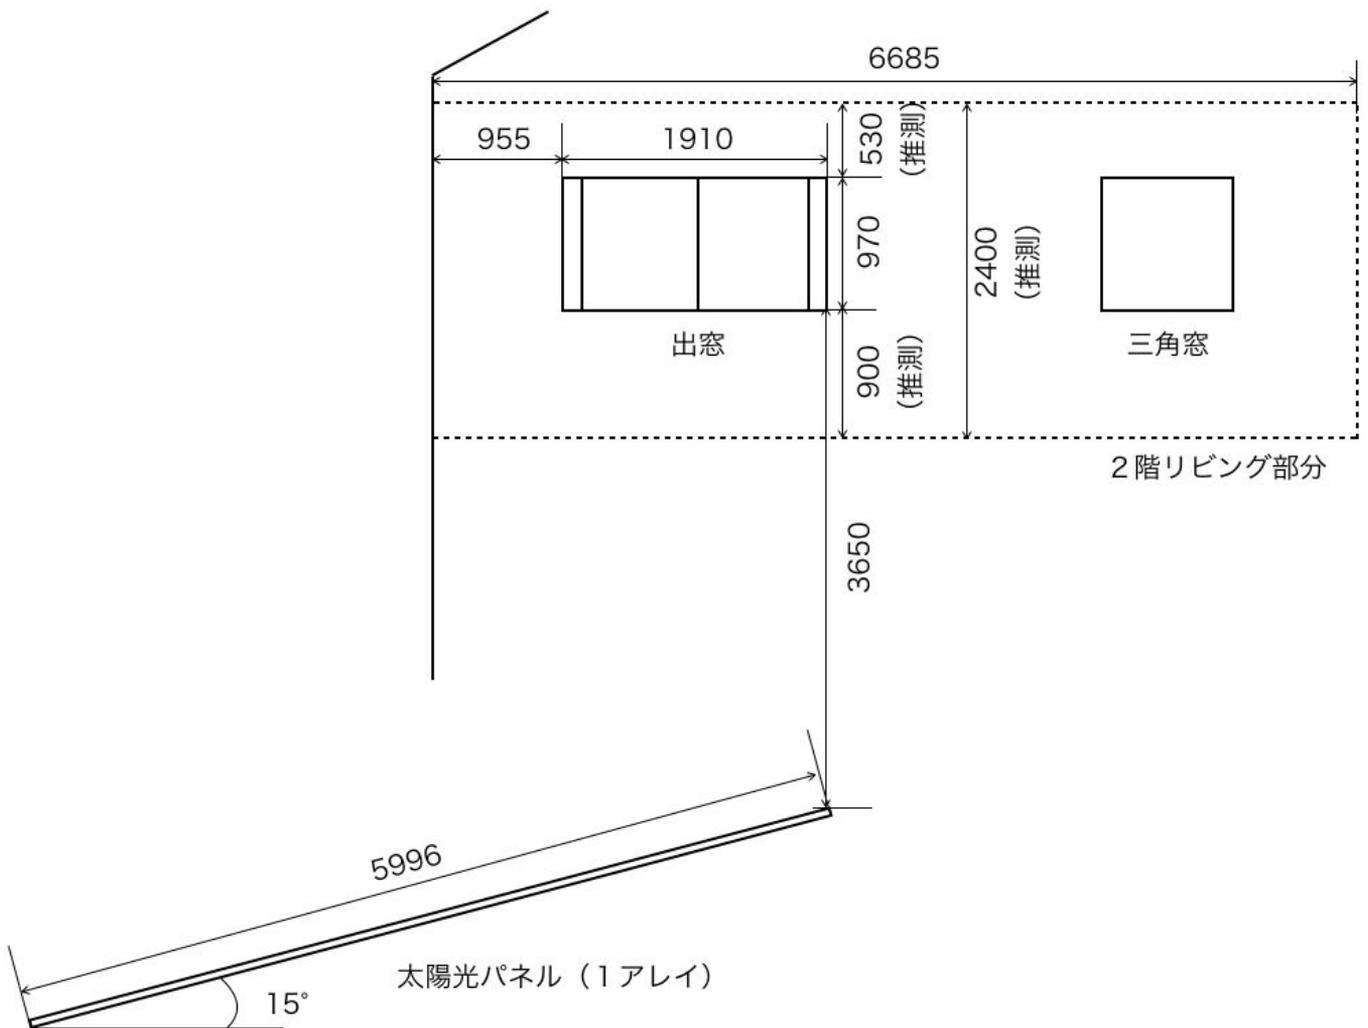
まず、太陽光パネルの配置と問題となった出窓の位置関係、さらに日の出日の入りの障害になる山の概略、そして南側の反射光を遮る隣家の壁をコンピューター上で再現しました。次の情報を参照しています。

1. 裁判記録に記載のあった原告宅2階の図面
2. 裁判記録に記載のあった太陽光パネルの断面設計図
3. google maps の航空写真及び標高情報
4. 現地での測量（太陽光パネルから出窓までの高さとお窓の高さ）
5. 弊社の推測（原告宅の天井の高さ）

図4：パネルと出窓の立面図（パネルと窓の水平位置と水平角度は不正確です）

発電所は山間に位置しますが、もともと湿地だったとのことで敷地は完全に平坦です（現地測量で確認）。

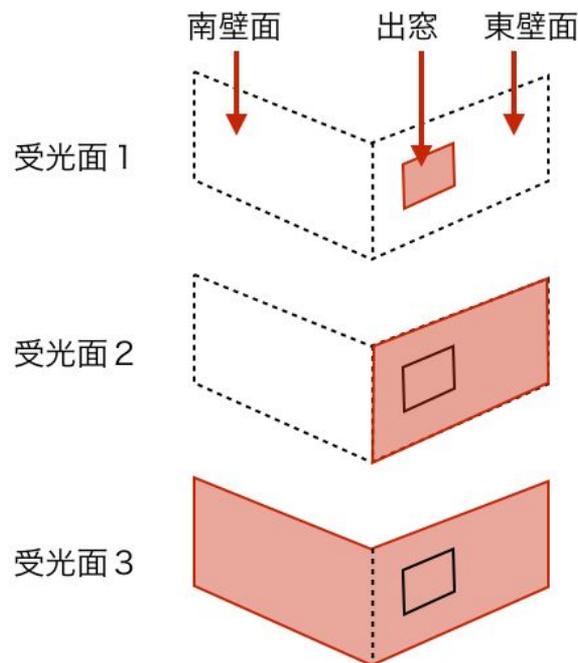
出窓を受光面1、2階リビング部分の東側壁面（窓部分含む）を受光面2、2階リビング部分の東側と南側壁面を合わせたものを受光面3として設定し、太陽光パネルの反射光（鏡面反射による反射光）が受光面に差し込む季節と時間帯をシミュレーションしました。

図5：受光面

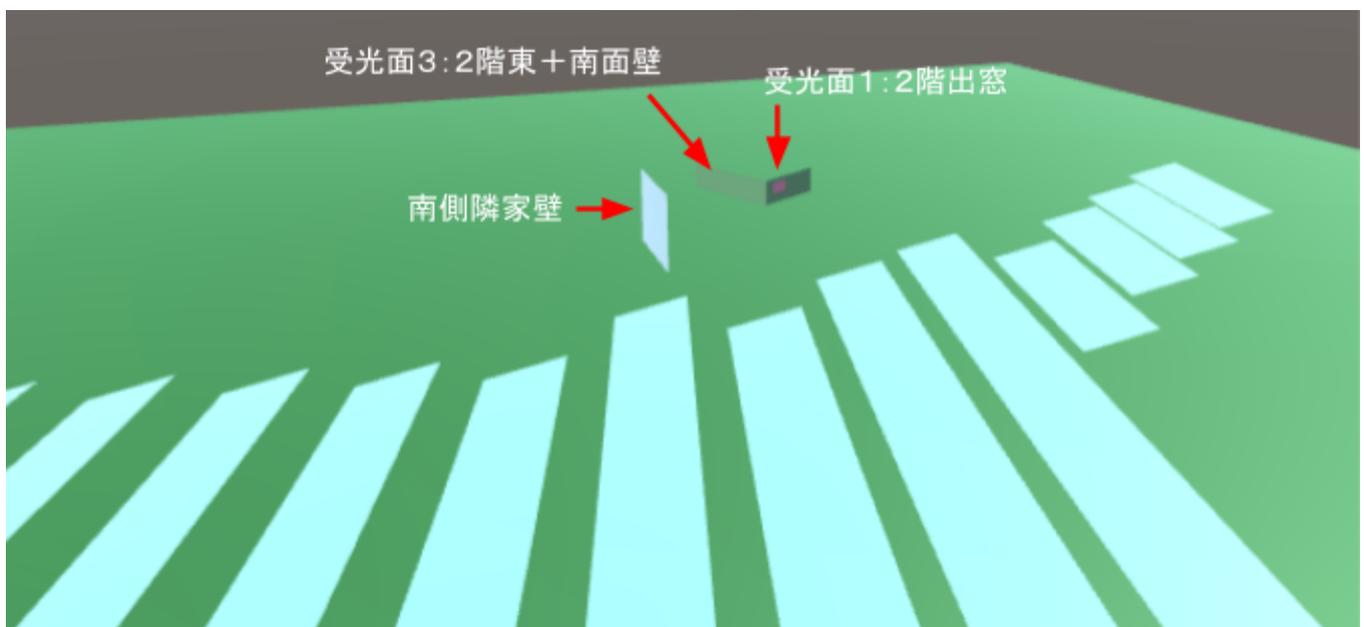
反射元の太陽光パネル面と受光面、そして日射や反射光の妨げとなる山並みと隣家壁面をCGで再現し、太陽光パネルからの反射光（鏡面反射）が受光面に差し込むかどうかをシミュレーションしました。必要十分なモデルのみ再現して計算しています。

図6：シミュレーション画面（発電所と受光面。発電所から西側を見たところ）

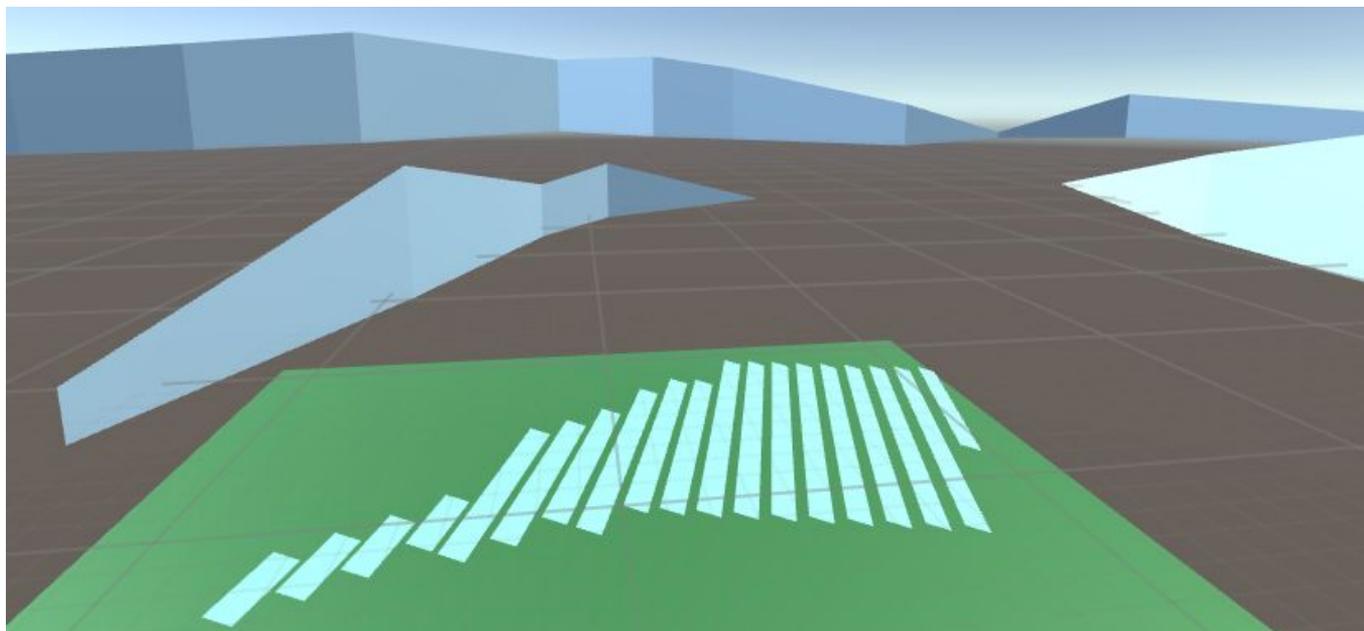
図7：シミュレーション画面（発電所と周囲の山並み。発電所から東側を見たところ）

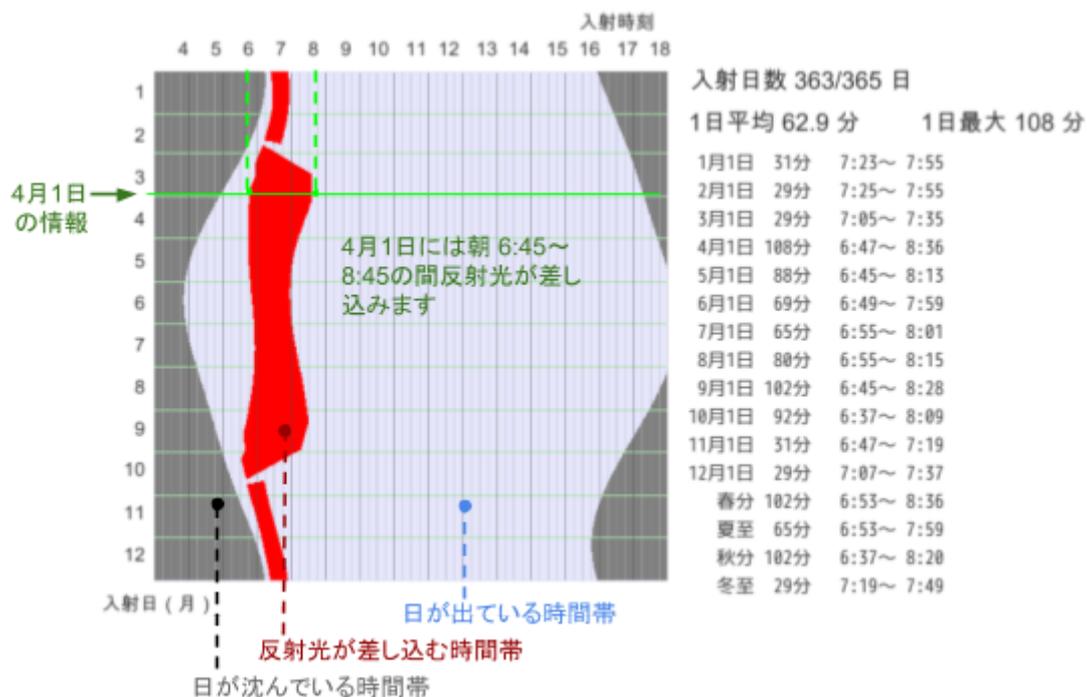
図8：結果のグラフの見方

1. 太陽光パネルからの反射光が受光面に入射する日時が表示されます。
 グレー：日が沈んでいる時間帯
 水色： 日が出ている時間帯

(水平線から日が出ている時間帯。山で日差しが遮られる時間も含まれます。)

赤： 反射光が少しでも窓に入射する時間帯

2. 縦軸が入射する月日（1月単位）で、横軸が入射時刻（15分単位）となります。
3. グラフの赤い部分は、反射光の中心点が受光面から見える時間帯です。
(概ね直視できないほどまぶしい時間帯です。)
4. 反射光が少しでも受光面に差し込む時間帯が赤い部分です。
(窓に入射する場合、背伸びしなければまぶしく見えない時間帯を含みます。)
5. 反射光はやや広がりがあるので、赤色部分の外側の時間帯も太陽光パネルは明るく見えますが、概ね直視できないほどではありません。
6. 「入射日数」は1年のうち少しでも反射光が差し込む日数です。
7. 「1日最大」は1年のうち最も長時間反射光が差し込む日の、差し込む時間です。
8. 「1日平均」は1年間に反射光が差し込む時間の合計を365で割ったものです。

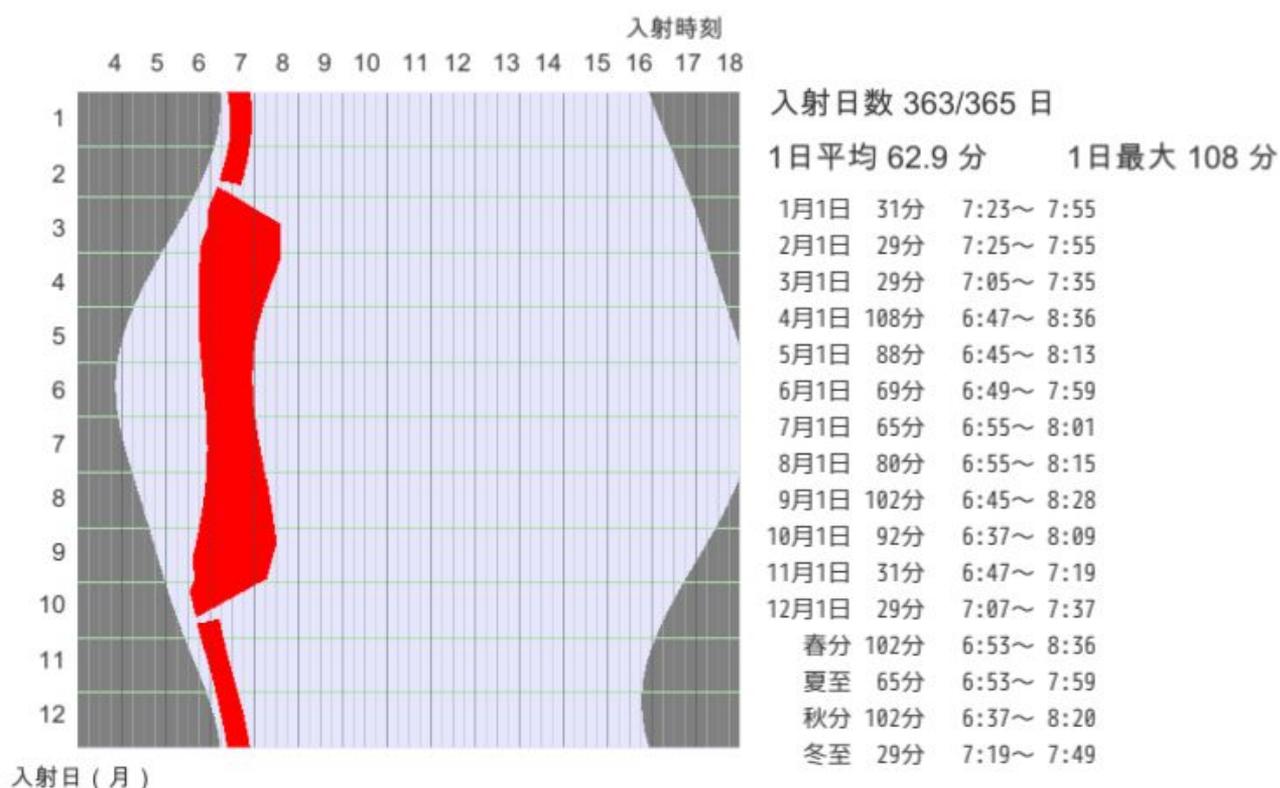
図9：受光面 1 に反射光が差し込む季節と時刻

出窓（受光面 1）へは、ほぼ1年を通じて1日30分から2時間弱の間反射光が差し込むことがわかります。特に3月から10月半ばにかけては1日1時間以上反射光が差し込みます。2階リビング壁面は受光面 2、3 共に1年を通じて1日40分から2時間強の間反射光が差し込みます。受光面 2 と 3 の違いは小さいので、南側の壁にはほとんど反射光が差し込まないことがわかります。

1. ほぼ1年を通じて反射光が差し込みます。
2. 1日30分から2時間弱の間反射光が差し込みます。
3. 反射光が差し込むのは概ね6:30～8:30の間です。（ライフスタイルによりますが起床して朝食をとっている時間帯の前後と推測されます）
4. 反射光が差し込む時間帯の太陽高度は夏至においては24度～36度、4月1日においては10度～31度、9月1日においては13度～34度です。時刻によっては（反射光がなくても）太陽がまぶしく感じると思われます。
5. 反射光が差し込む高度は下向きであり、常にまぶしく感じます。

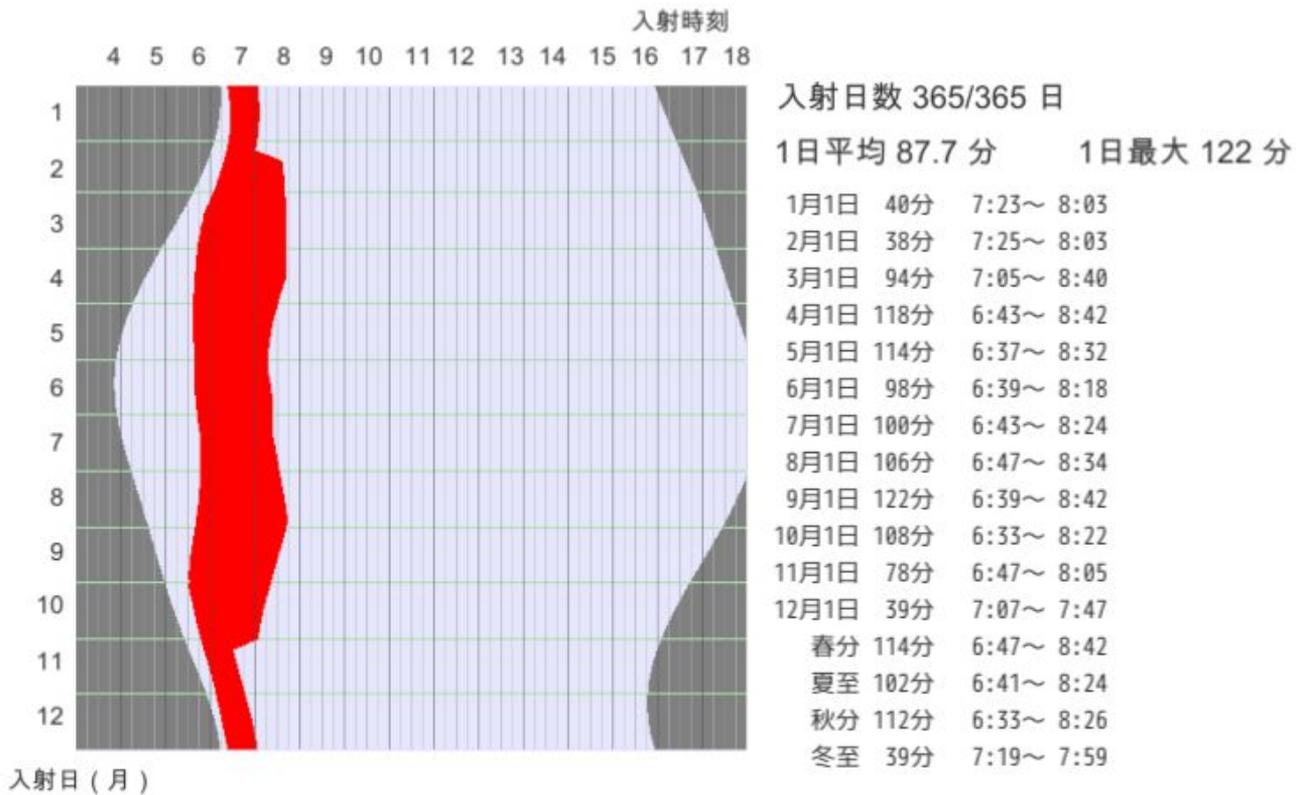
図 10 : 受光面 2 に反射光が差し込む季節と時刻

1. 植栽によって東側壁への直射光と反射光の入射がすべて遮られた。
2. 植栽によっても南側壁への直射光の入射は変わらない。
3. 南側壁への反射光の入射は無視できる（図 1 0 と図 1 1 の差がほぼないため）。

さらに、図10で8月1日においては反射光が106分差し込むことがわかります。（反射光が壁の一部にかかっている時間も含まれるため、実際よりも反射光の影響が強めに計算されます）
これらから、

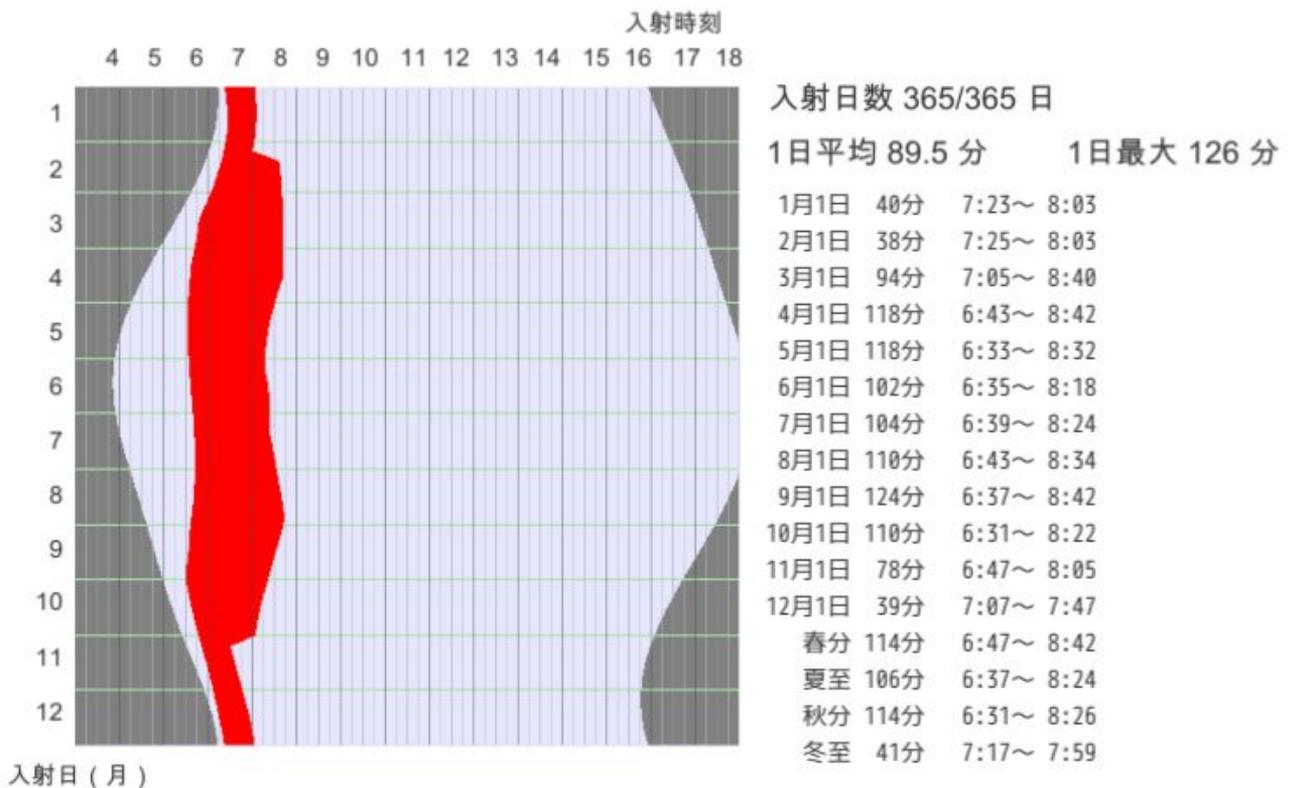
図 11 : 受光面 3 に反射光が差し込む季節と時刻

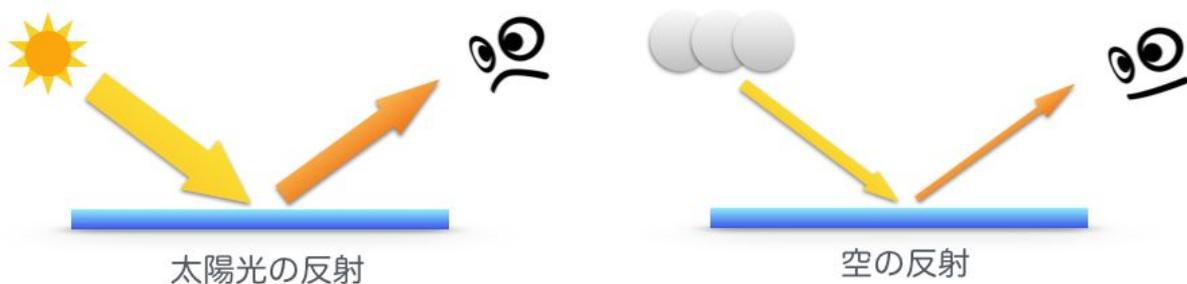
太陽光の反射光が差し込まない時間帯は空（の太陽がない部分）を反射します。

図 1 2 : 太陽光からの反射光と空からの反射光

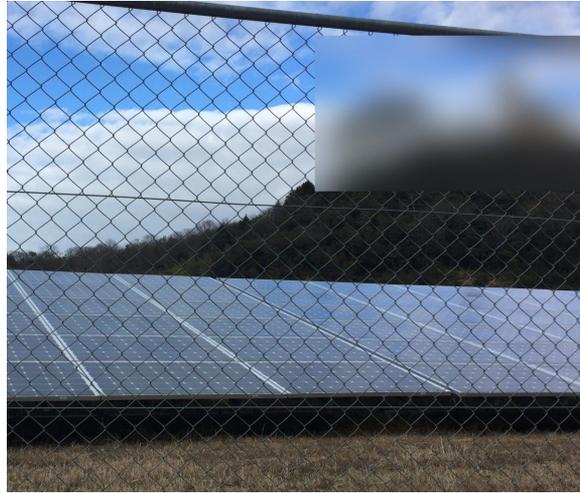
図 1 3 : 空を反射する現地太陽光パネル

空を反射する太陽光パネルは緑地やアスファルト等よりも明るく見えますが、少なくとも空（の太陽がない部分）より明るいことはありません。一般的には直視できないほどまぶしくはないと思われます。ある程度の時間直視できないほどまぶしい時間帯があると、当事者にとって実害がない程度の明るさでも不快に感じてしまう可能性があります。

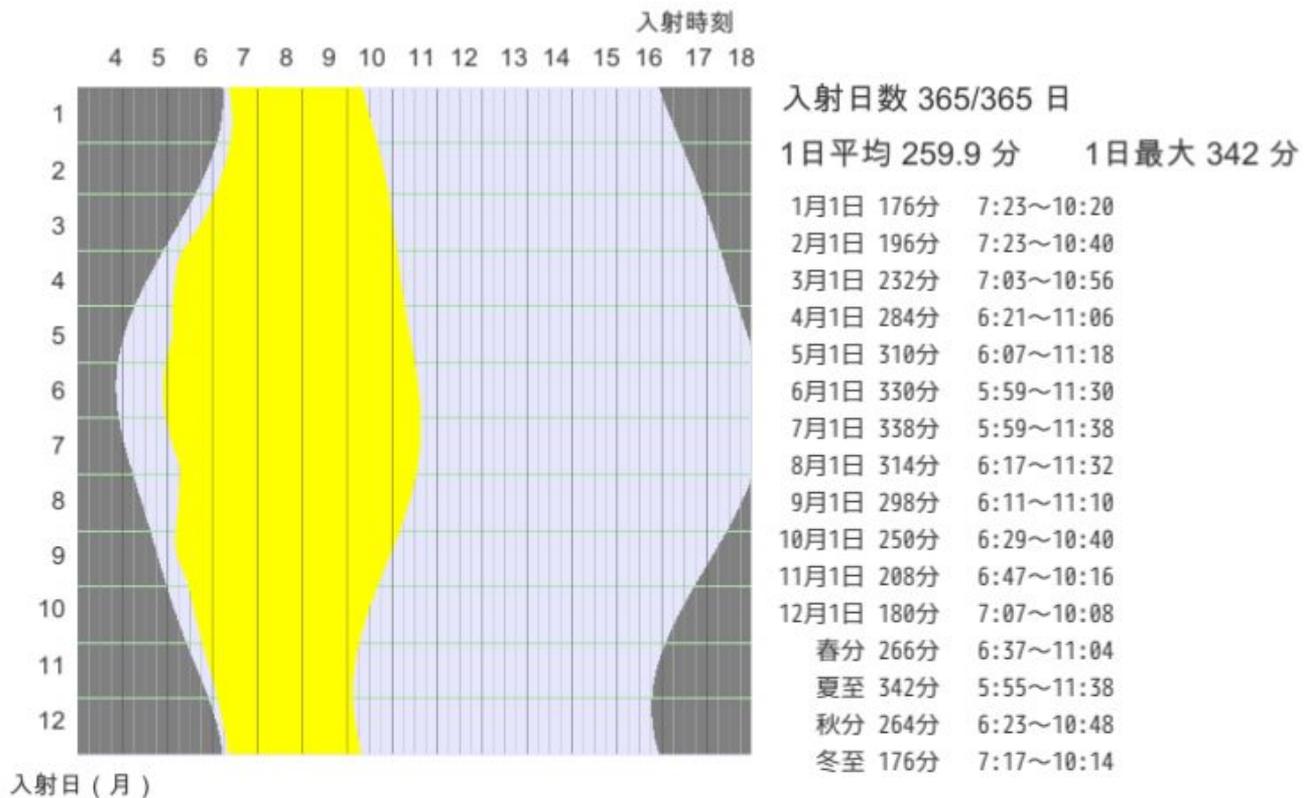
図 1 4 : 太陽光が東面の壁（受光面 2）に直接差し込む季節と時刻

想定する8月1日においては太陽光が314分差し込むことがわかります。

$$D = 0.06 \times 106 \div 314 = 0.020$$

$$B: \text{反射光の割合} = D \div (1 + D) = 0.020 = 2\%$$
